SENAGO
Provincia di Milano

**COMPONENTE GEOLOGICA, IDROGEOLOGICA E SISMICA
DEL PIANO DI GOVERNO DEL TERRITORIO
AI SENSI DELLA L.R. 12/2005 E S.M.I.
E SECONDO I CRITERI DELLA D.G.R. IX/2616/2011**

SINTESI DEGLI ELEMENTI CONOSCITIVI

DATA	DENOMINAZIONE	SCALA	NOME FILE
Marzo 2025	TAV. 8	1:15.000	M4960qes_TAV8
Gennaio 2026	TAV. 8_rev1	1:15.000	M4960qes_TAV8_rev1

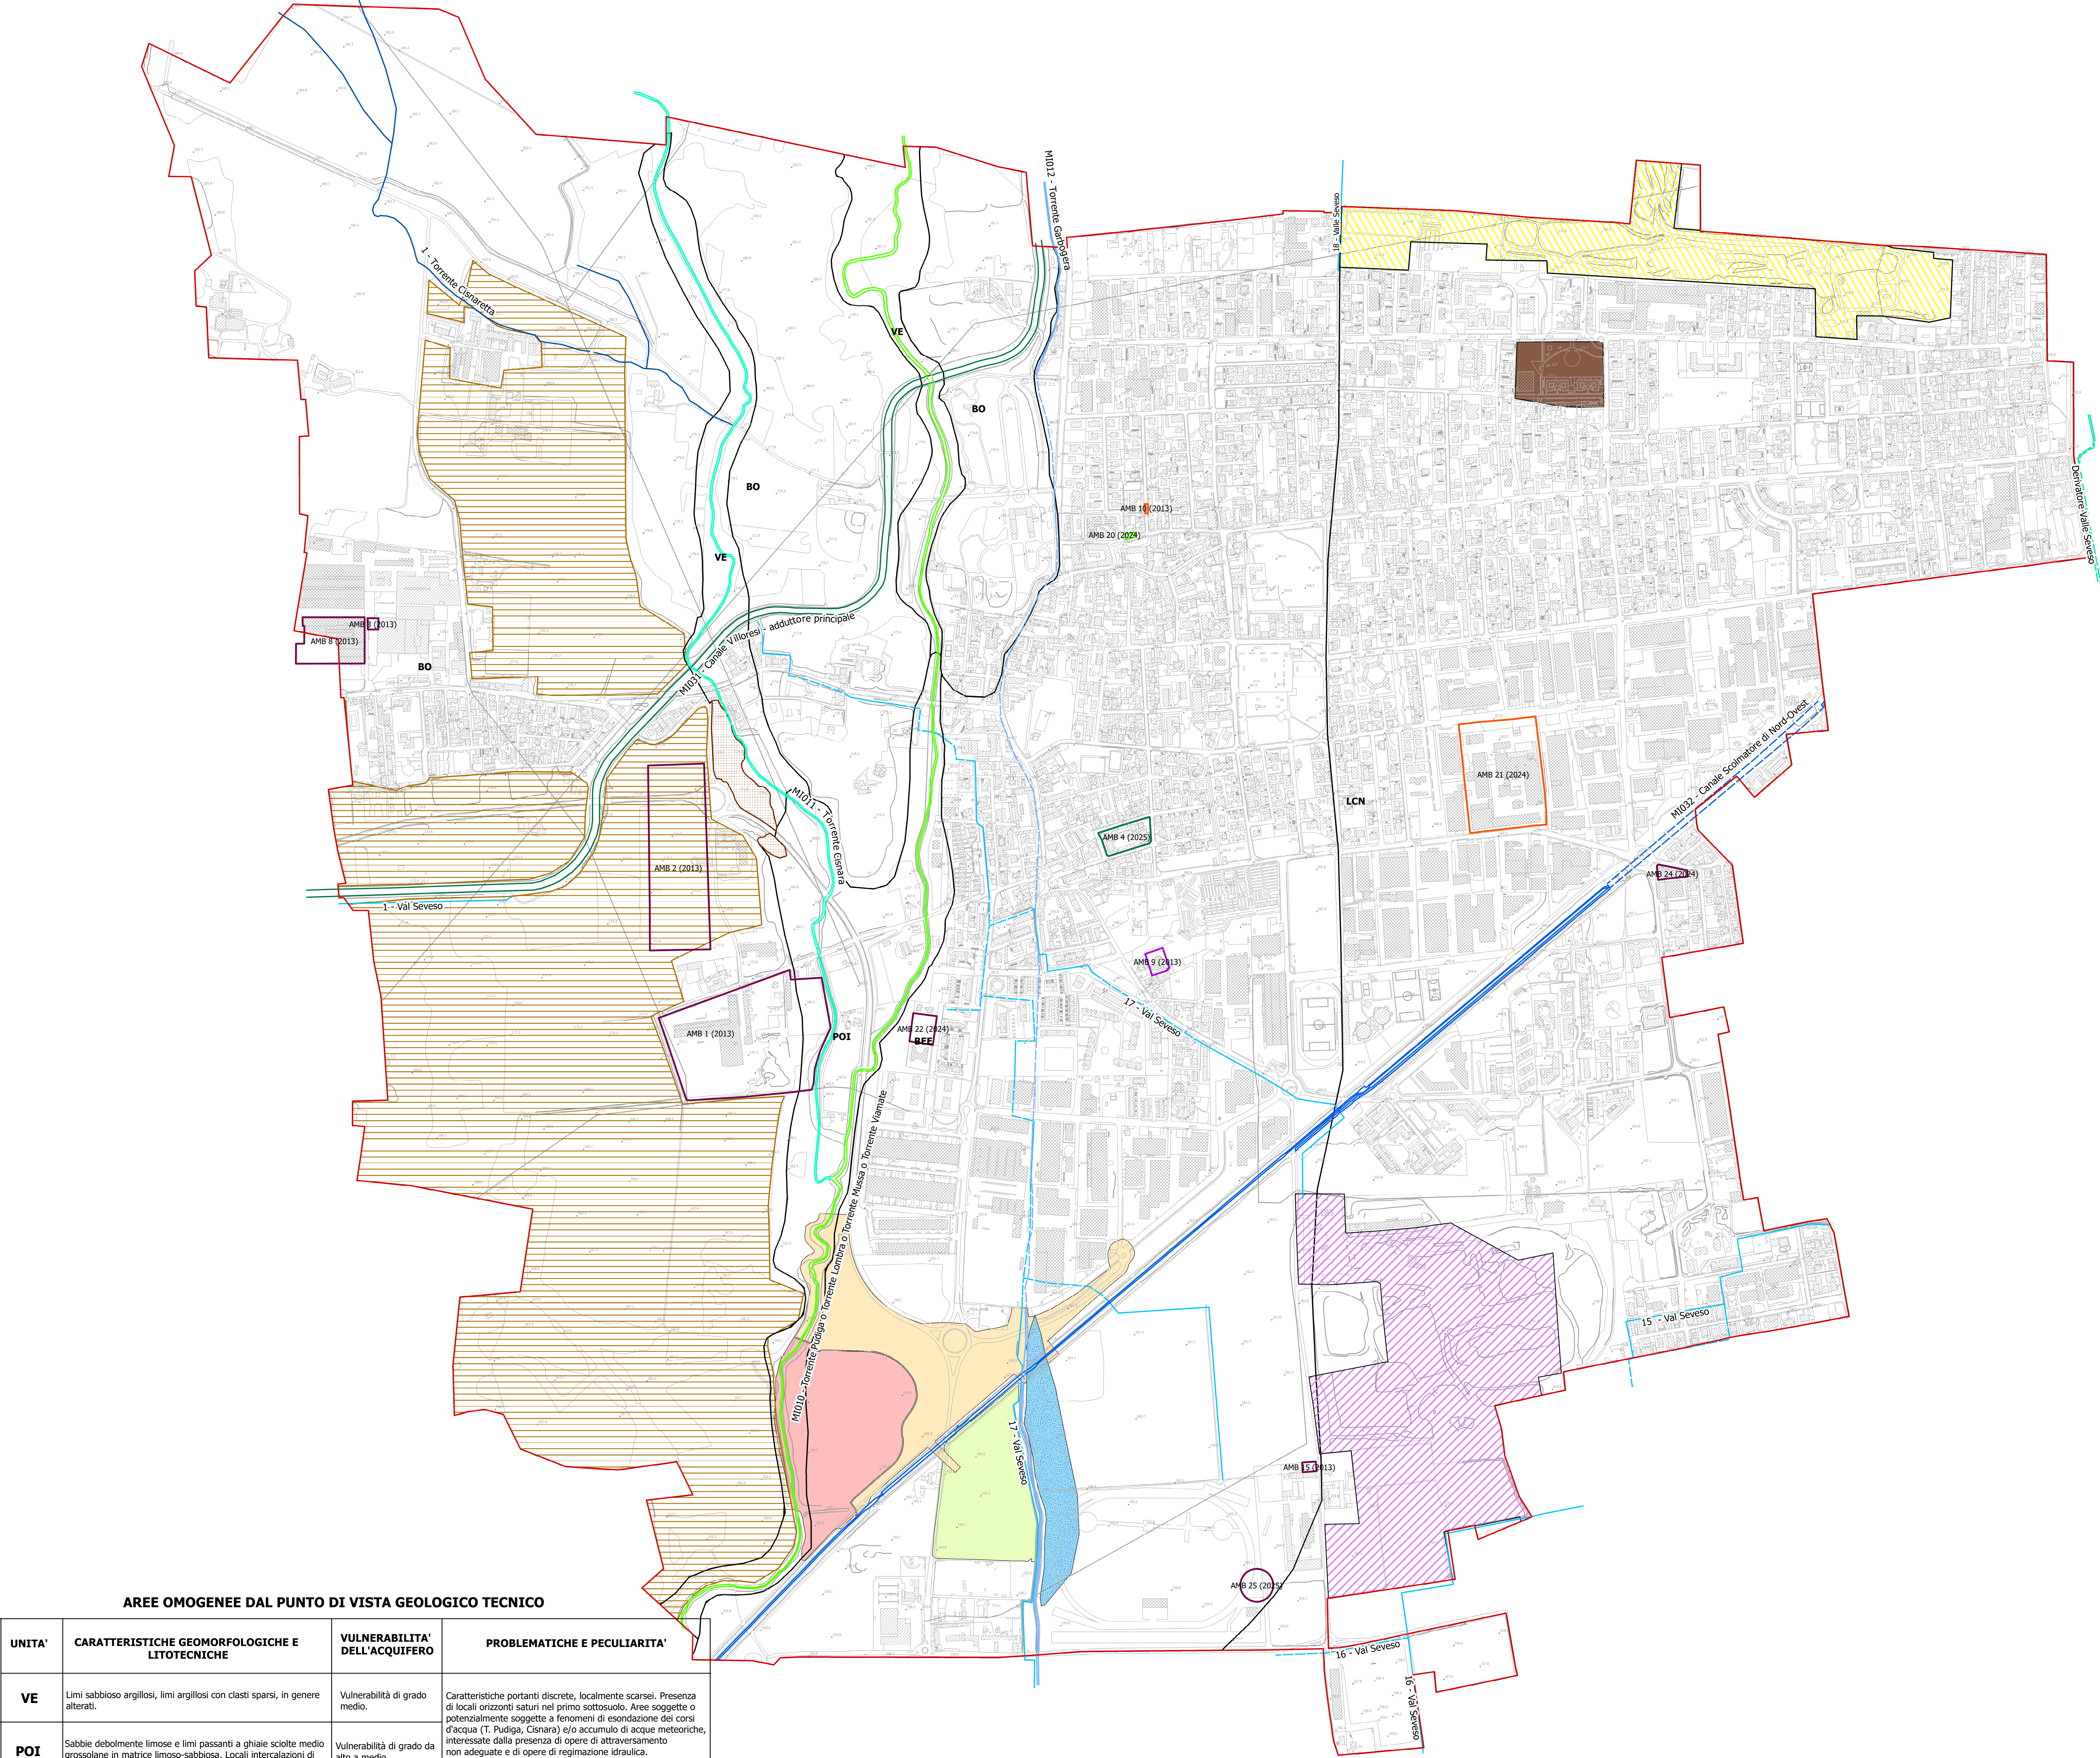
AREE OMOGENEE DAL PUNTO DI VISTA GEOLOGICO TECNICO			
UNITA'	CARATTERISTICHE GEOMORFOLOGICHE E LITOTECNICHE	VULNERABILITA' DELL'ACQUIFERO	PROBLEMATICHE E PECULIARITA'
VE	Limi sabbiosi argillosi, limi argillosi con clasti sparsi, in genere alterati.	Vulnerabilità di grado medio.	Caratteristiche portanti discrete, localmente scarse. Presenza di locali orizzonti saturi nel primo sottosuolo. Aree soggette o potenzialmente soggette a fenomeni di esondazione dei corsi d'acqua (T. Pudiga, Csnara) e/o accumulo di acque meteoriche, interessate dalla presenza di opere di attraversamento non adeguate e di opere di regimazione idraulica.
POI	Sabbie debolmente limose e limi passati a ghiaie sciolte medio grossolane in matrice limoso-sabbiosa. Locali intercalazioni di limi in superficie.	Vulnerabilità di grado da alto a medio	
LCN	Ghiaie a supporto clastico con matrice sabbiosa o sabbioso limosa. Profilo di alterazione poco evoluto. Locale presenza di depositi fini superficiali fino a 3,5/4 m di profondità.	Vulnerabilità di grado alto.	Aree pianeggianti, prive di evidenze morfologiche significative, con terreni con caratteristiche portanti da mediocri a buone, localmente scarse / mediocri fino a 1,5-4 m (LCN) - 2,5-3 m (BEE) da p.c. Aree interessate da attività estrattiva in corso e pregresse con problematiche locali di degrado morfologico, presenza di terreni di riporto con caratteristiche geotecniche diverse da quelle naturali, rischio potenziale di contaminazione dell'acquifero. Reticolo idrografico costituito dal torrente Garbogera, dai canali artificiali del Consorzio Est Ticino -Villorresi e dal Canale Scolmatore. Presenza di siti oggetto di caratterizzazione ambientale e/o di bonifica.

BEE	Ghiaie a supporto di abbondante matrice sabbiosa localmente sabbioso limosa. Profilo di alterazione mediamente evoluto. Locale presenza di depositi fini superficiali entro 6 - 7 m da p.c.	Vulnerabilità di grado da alto a medio	
BO	Ghiaie a supporto di matrice limoso-argillosa con intercalazioni di depositi fini loessici, localmente colluviati.	Vulnerabilità di grado basso.	Aree altimetricamente rilevate rispetto alle pianie circostanti, con terreni con caratteristiche portanti da scarse a mediocri entro 2-3 m di profondità. Presenza di siti oggetto di caratterizzazione ambientale e/o di bonifica e di aree di escavazione ambientale e/o di bonifica e di aree di escavazione argilla.

AREE/ELEMENTI VULNERABILI DA PUNTO DI VISTA IDRAULICO

Area interessata in passato dall'esondazione del torrente Garbogera

AREE DI MODIFICAZIONE ANTROPICA

AMBITI ASSOGGETTATI A PROCEDIMENTI DI BONIFICA (D.M. 471/99 - D.LGS. 152/06)
